平成 23 年 7 月 20 日

キャンパス内除染の取り組み- U字形側溝の除染

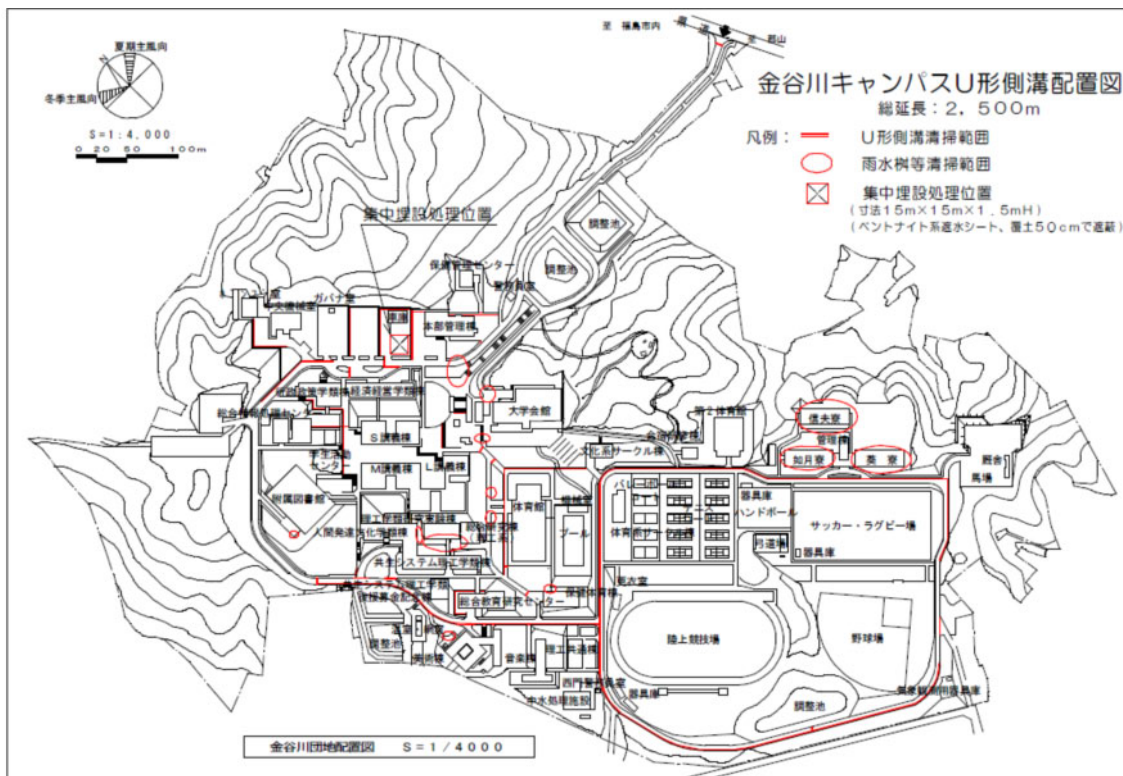
金谷川キャンパス内の放射線量を低減させるため、U字形側溝に溜まった落ち葉や土砂等の除去と洗浄作業を平成 23 年 7 月 6 日（水）～平成 23 年 8 月 2 日（火）の日程で実施します。なお、取り除いた土砂は車庫前駐車場へ穴を掘り、全ての面を遮水シートで覆い保管します。さらに上部はアスファルトで整地します。

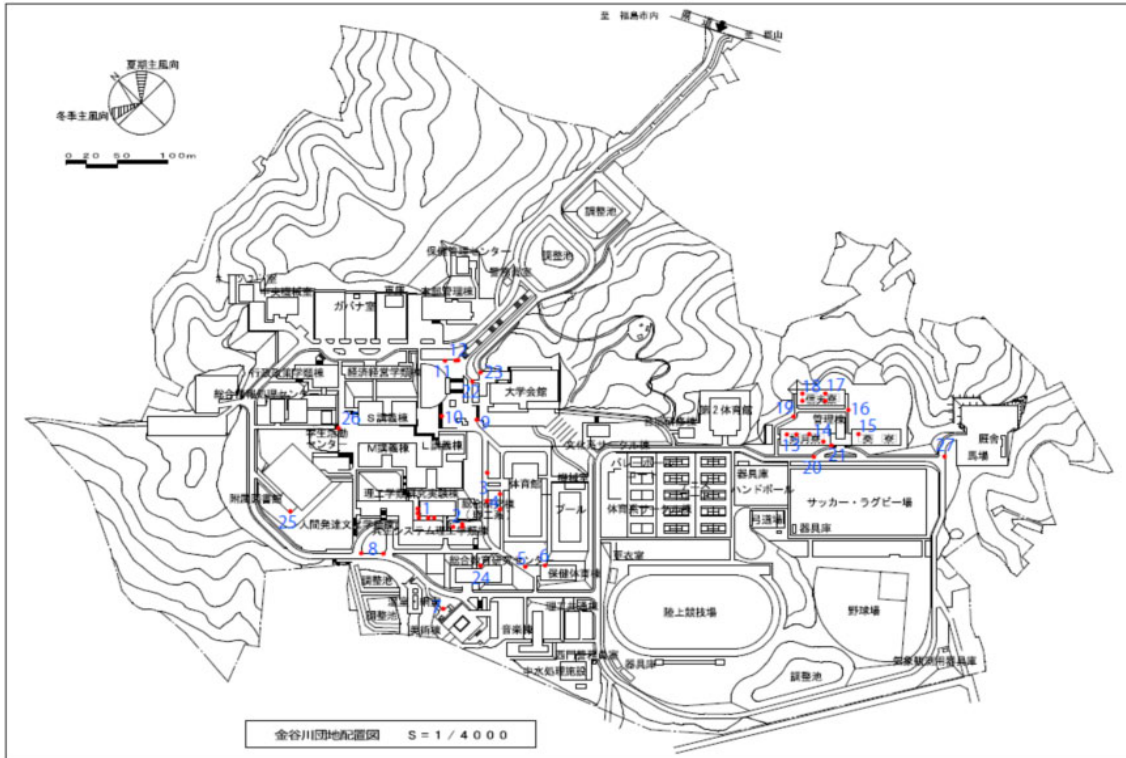
金谷川キャンパスの放射線量の高い地点

Aloka TCS-171B, NaI(Tl)(エネルギー補償), Cs-137 校正済(2010.11)					
No.	場所	放射線量 10cm (μSv/h)	No.	場所	放射線量 10cm (μSv/h)
001	理工実験棟周りの側溝	3.03 ~ 4.23	016	葵寮裏空地入口	5.00
002	理工実験棟周りの側溝	3.30 ~ 6.70	017	信夫寮中庭(南側)雨どい排水口	4.50 ~ 4.80
003	理工実験棟横の緑通路	3.47 ~ 3.63	018	信夫寮中庭(北側)雨どい排水口	5.6 ~ 9.0
004	体育館北側通路	4.55 ~ 5.50	019	寮自転車置き場	3.80
005	保健体育棟前側溝	3.64	020	如月寮前側溝	7.10
006	保健体育棟脇ごみ置き場	3.35	021	如月寮前	8.00
007	美術棟前	7.59	022	大会会館前	11.50
008	人間発達・理工ロータリー前	7.55 ~ 10.0	023	大会会館前	6.00
009	生協とS棟前広場の間の階段	4.90	024	総合教育研究センター裏の側溝	5.65
010	S棟前階段下	3.10	025	図書館裏駐車場の側溝	4.50
011	S棟前広場 本部棟側	3.40	026	学生活動センター前通路の側溝	12.1
012	S棟前広場 本部棟側	4.00 ~ 5.20	027	馬場入口の側溝	20.7
013	如月寮中庭(北側)雨どい排水口	3.10 ~ 3.40			
014	如月寮中庭(南側)雨どい排水口	3.00 ~ 3.50			
015	葵寮中庭(北側)雨どい排水口	4.70

特定した放射線量の高い地点については、U字形側溝の除染作業とともに除染を行い、キャンパス全体の放射線量の低減を図ります。
